Optimale Abformergebnisse

Leitfaden zur
Vermeidung von
Abformfehlern

3M ESPE

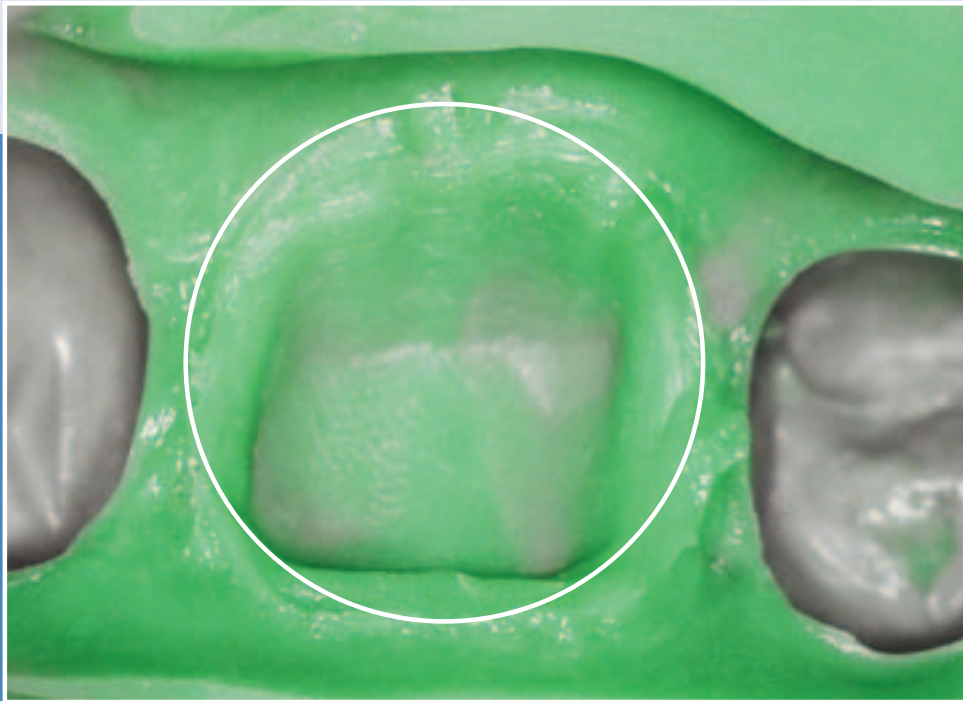
Präparationsgrenzen vollständig, aber nicht exakt gezeichnet

Mangelnde Detailgenauigkeit der Abformung.

URSACHE	LÖSUNG
Größere Mengen Blut oder Speichel im Präparationsbereich.	Blut und Speichel vor der Abformung gründlich entfernen.
Unzureichende Retraktion des Sulkus im Präparationsbereich.	Gute Retraktionstechnik und Trocknung.
Polyether-Material: Verzögerung der Abbindung durch adrenalinhaltige Retraktionsmittel oder blutstillende Mittel z. B. mit Eisen(III)-sulfat.	Retraktionsmittel mit einem $\text{pH} \geq 4$ verwenden. Retraktionsmittel und blutstillende Mittel verwenden, die kein Adrenalin und keine Eisen(III)-sulfate enthalten. Blutstillende Mittel mit Wasser-Spray entfernen und absaugen. Vor der Abformung trocknen.
Vinyl-Polysiloxan-Material (A-Silikon): Hemmung der Abbindung durch Kontakt von Gewebe/Zähnen/ Retraktionsmittel oder Abformmaterial mit Schwefel in Latex-Handschuhen.	Tragen von latexfreien Handschuhen. Bei Verdacht auf Verunreinigung den betroffenen Bereich mit verdünntem Wasserstoffperoxyd reinigen.

Überschreitung der Verarbeitungszeit.	Herstellerangaben zur Verarbeitungszeit einhalten. Timer verwenden. Material mit längerer Verarbeitungszeit wählen.
Eine falsche Desinfektion beeinträchtigt Oberflächenqualität, Detailwiedergabe und Dimensionsstabilität.	Verwendung der empfohlenen Desinfektionsmittel auf Wasserbasis. Tauchdesinfektionsbad (z. B. Impresept™). Herstellerangaben beachten.
Abformmaterial wurde bei zu hoher Temperatur gelagert.	Abformmaterial bei Raumtemperatur lagern.
Abformmaterial wurde bei zu geringer Temperatur gelagert (verlängert die Abbindezeit, ändert die Viskosität).	Abformmaterial bei Raumtemperatur lagern.
Falsche Lagerbedingungen der fertigen Abformung beeinträchtigen die Oberflächenqualität (Detailwiedergabe) und Dimensionsstabilität.	Für Polyether-Abformungen gilt: Mit Wasser abspülen, desinfizieren, und vor dem Versand ans Labor erneut mit Wasser abspülen und trocknen. Die Abformung nicht gemeinsam mit Alginate-Abformungen an das Labor verschicken. Abformungen nicht in verschlossenen Beuteln lagern. Abformungen bei Raumtemperatur an einem lichtgeschützten Ort aufbewahren.

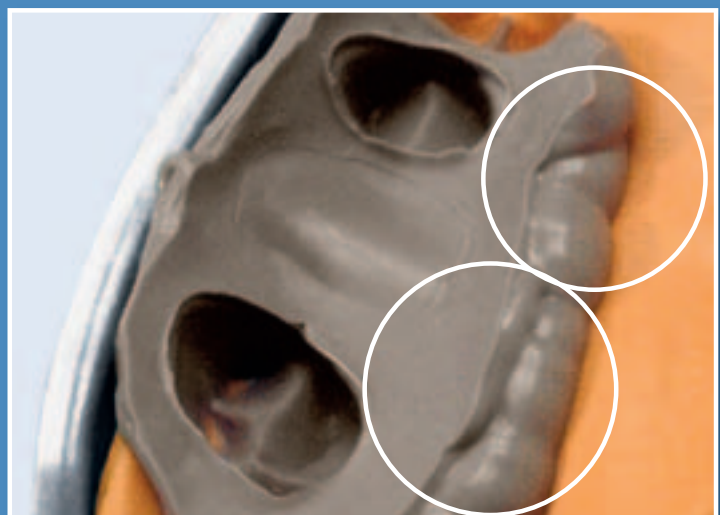
Bei Überschreitung der Verarbeitungszeit können sich Light- und Heavy-Body-Materialien nicht richtig vermischen.

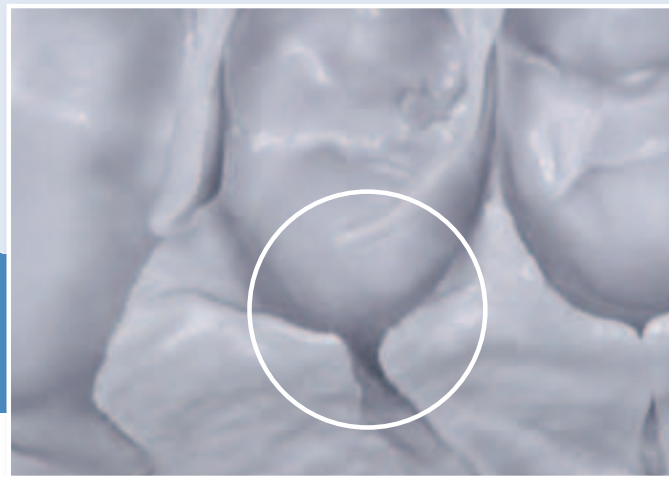
Fließdefekte (Blasen oder Fehlstellen)

Lingualer Verzug.

URSACHE	LÖSUNG
Abformlöffel unterstützt das Anfließen des Abformmaterials nicht.	<p>Dorsale Stopps und Gaumenabdeckung zur Strömungsoptimierung verwenden.</p> <p>Verwendung eines Abformlöffels, der das Anfließen unterstützt (z. B. Löffel mit Seitenwänden).</p> <p>Fertigung eines individuellen Löffels. Den individuellen Löffel sehr langsam in die Endposition führen.</p>
Zu wenig Abformmaterial verwendet.	Mehr Material verwenden, um einen Rückflusseffekt zu erzeugen.
Löffelbewegung oder Neupositionierung nach dem Einsetzen.	Den Löffel nach dem Einsetzen nicht mehr bewegen.
Überschreitung der Verarbeitungszeit.	<p>Herstellerangaben zur Verarbeitungszeit einhalten.</p> <p>Timer verwenden.</p> <p>Material mit längerer Verarbeitungszeit wählen.</p>

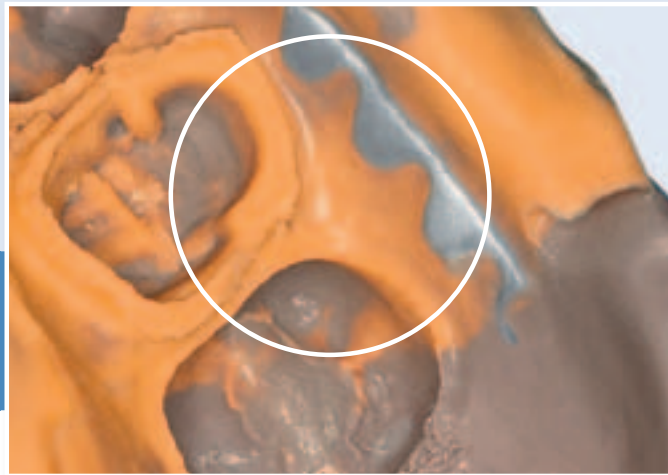
Durchscheinen des Löffels

Kontakt mit Abformlöffel.

Zahn- oder Gewebekontakt mit dem Abformlöffel.

Zu wenig Abformmaterial verwendet.

Verwendung der richtigen Löffelgröße. (Bestimmung durch Anprobe evtl. verschiedener Größen).

Fertigung eines individuellen Löffels.

Evtl. okklusale oder Gaumen-Stopps verwenden.

Löffel ausreichend befüllen.

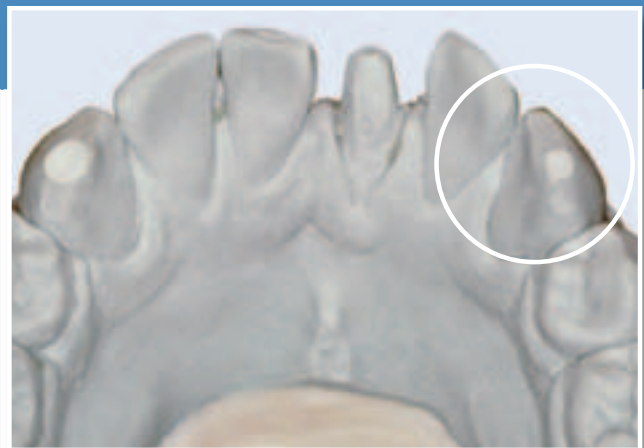
Gipsmodell mit pulverigen Fehlstellen.

Gips wurde nicht nach den Präparationsrichtlinien erstellt, mangelnde Detailgenauigkeit.

Möglichst detaillierte Informationen an das Labor geben, z. B. Art des Abformmaterial (Polyether oder A-Silikon), Produktname, Informationen zur Desinfektion und zum Zeitpunkt der Abformung, etc.
